GUÍA DE GARANTÍAS  
**SENSORES  
DE OXIGENO**

# Componentes de sensor de oxígeno

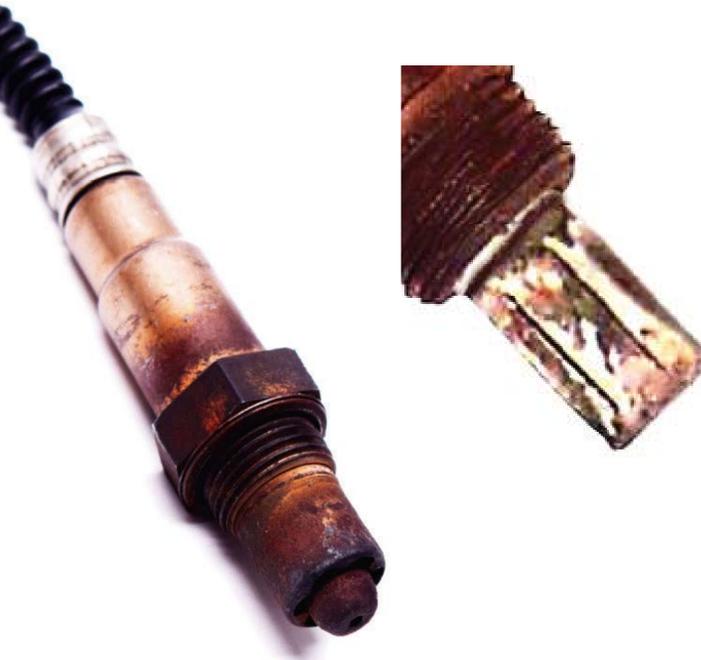
## Oxidación corrosión

- Desgaste natural por tiempo de vida útil.
- Presencia de anti-congelante debido a empaque de cabeza dañada
- Salpicadura por agua salada.

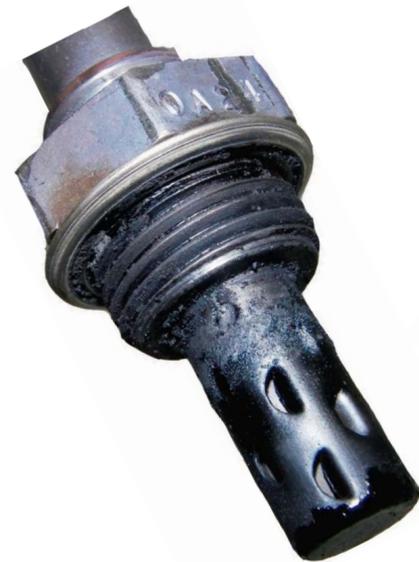
## Aceite

- Guía de válvulas dañadas.
- Anillos de pistones desgastados.
- Excesivo nivel de aceite.
- Camisas con bruñido desgastado.
- Pistones dañados por desgaste.

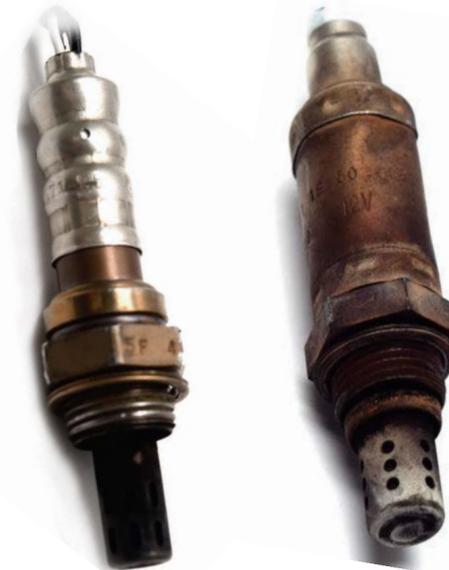
## Tizne/Ollín

- Mezcla excesiva de gasolina en el proceso de combustión.
- Guía de valvulas dañadas.
- Filtro de aire obstruido.
- Inyector abierto.
- Problemas en el sistema de ignición.

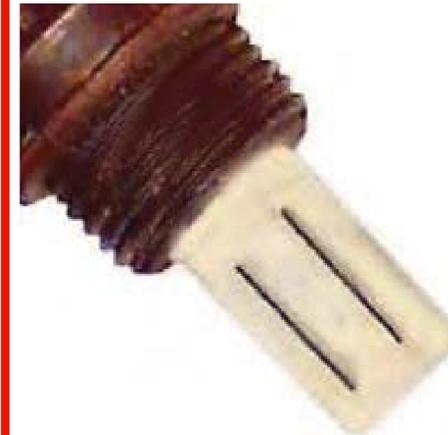
## Silicón

- Mezcla excesiva de gasolina en uso inadecuado del silicón. (Cuando el silicón que contiene rtv en su ingrediente daña directamente el sensor de oxígeno.

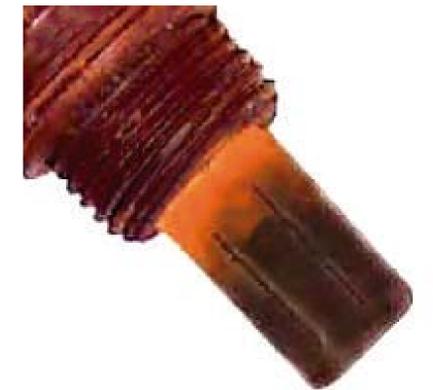
## Plomo

- Uso de aditivos.
- Combustibles alterados

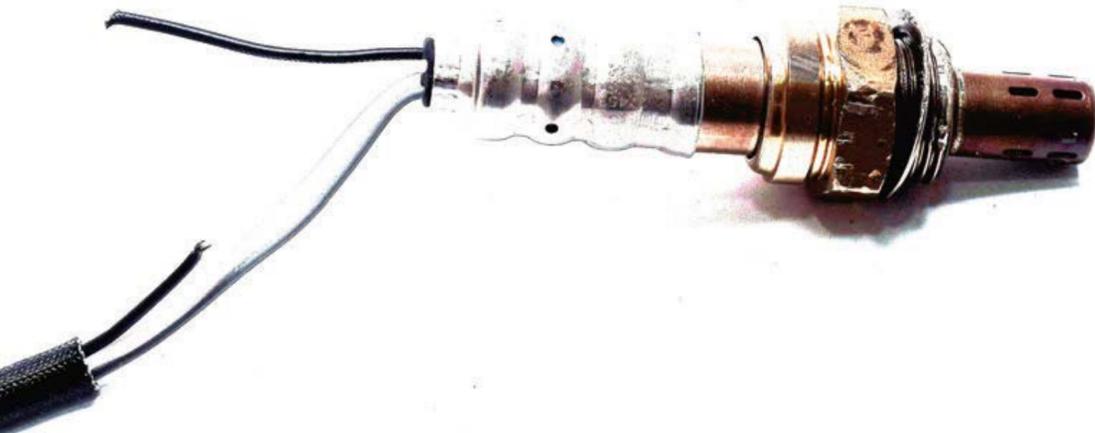
- Cortes y violaciones indebidas por mal manejo.

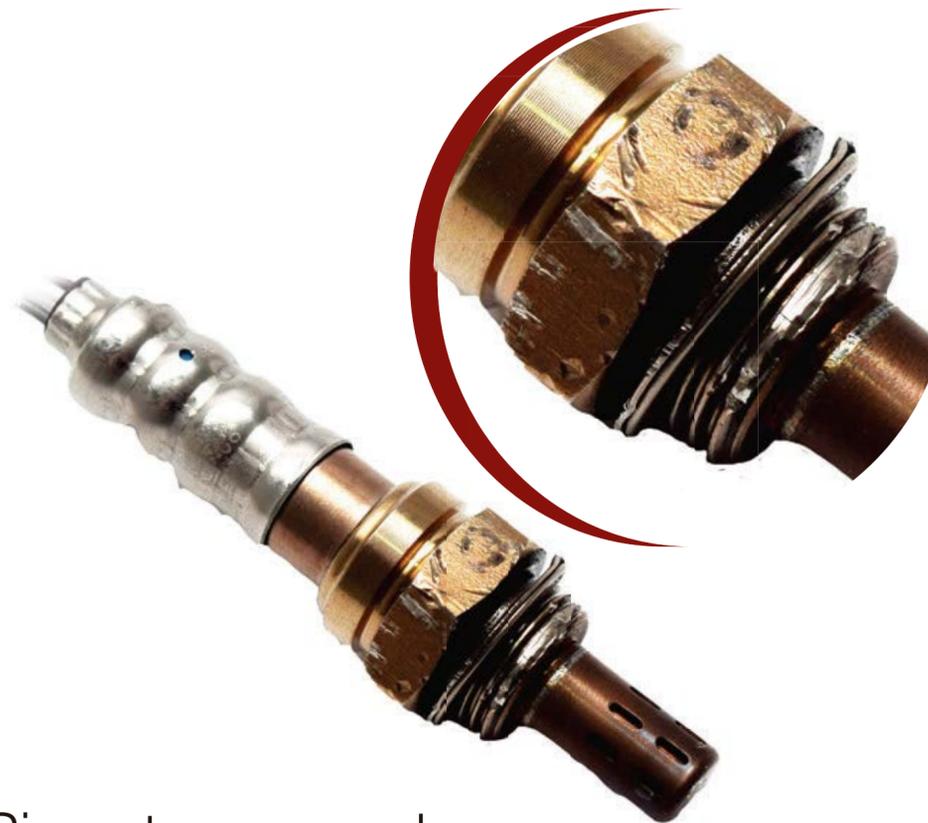
- Pieza trasroscada  
Utilización de herramienta errónea para su instalación.

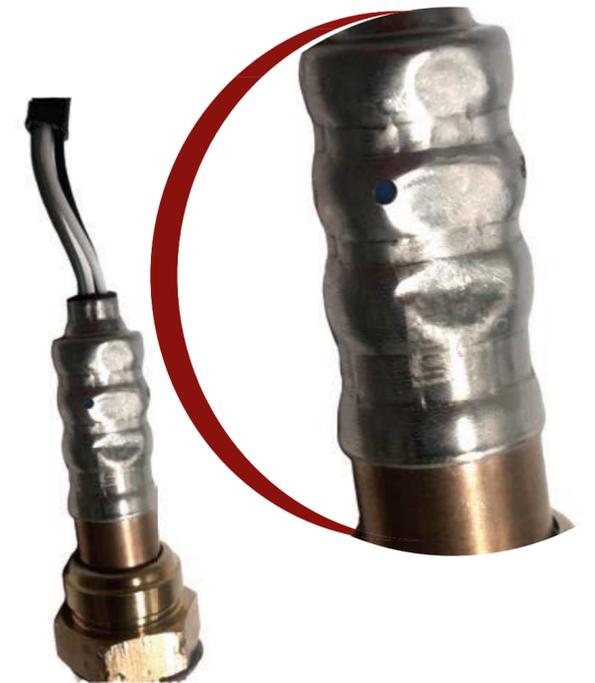
- Golpes y raspaduras por mal manejo.

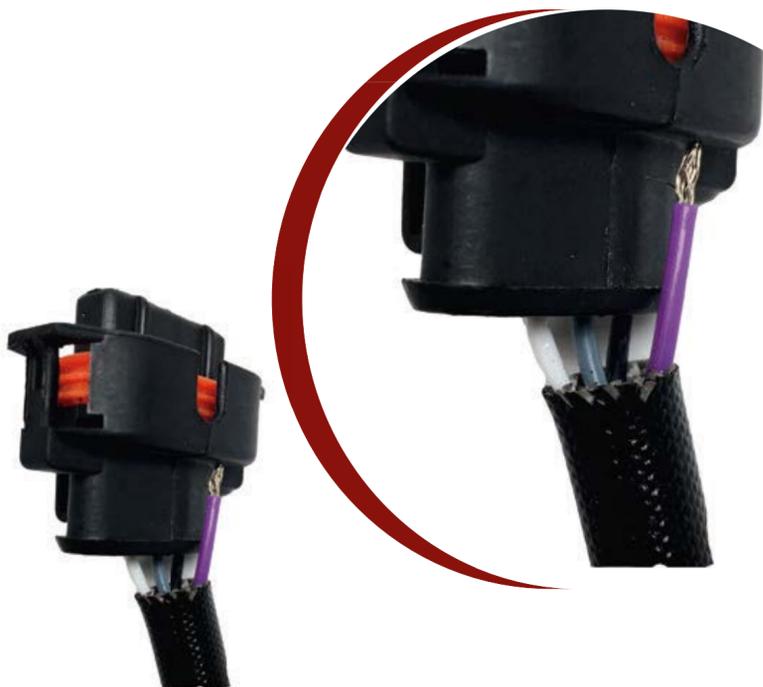
- Conector suelto.

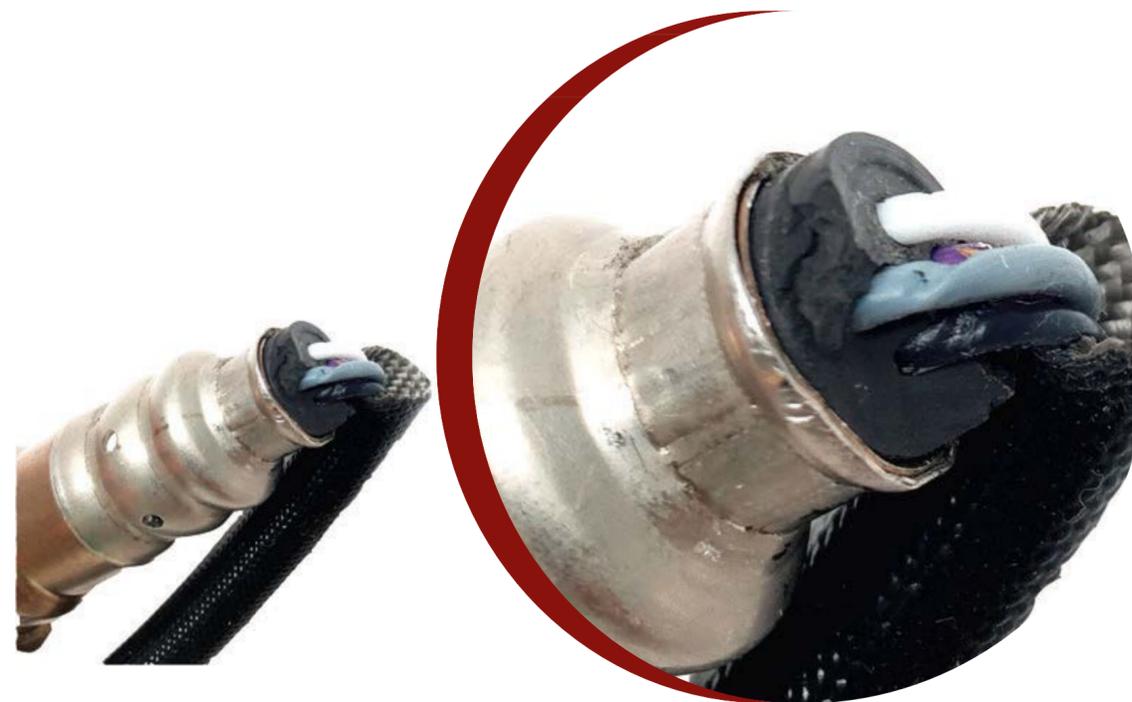
- Daños en la goma selladora (GROMET).

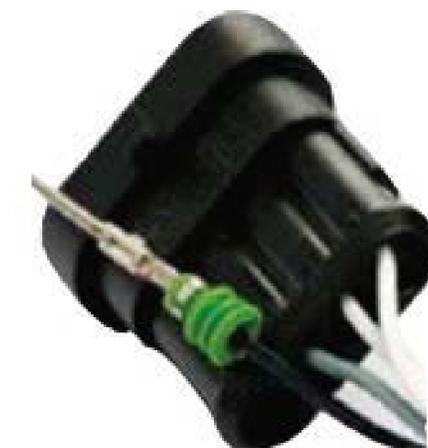
- Conector suelto tirado sin hilos.

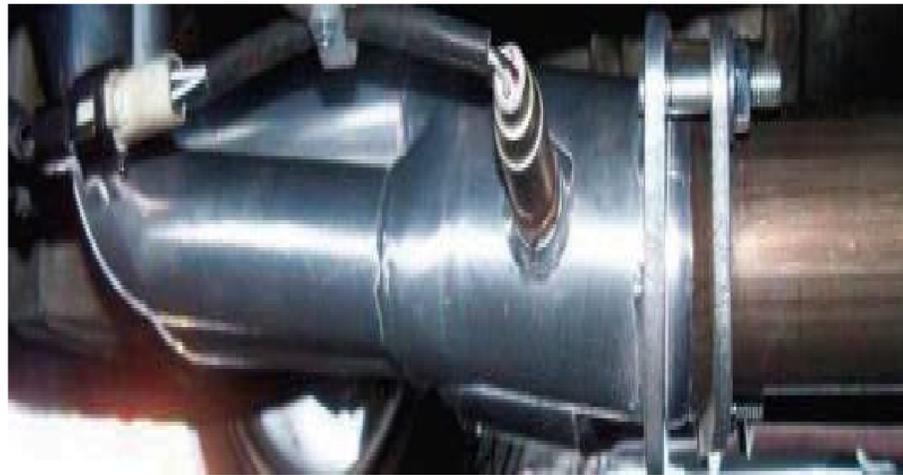
- **Instalación correcta**, no hay contacto de cables ni mazo con el múltiple de escape.

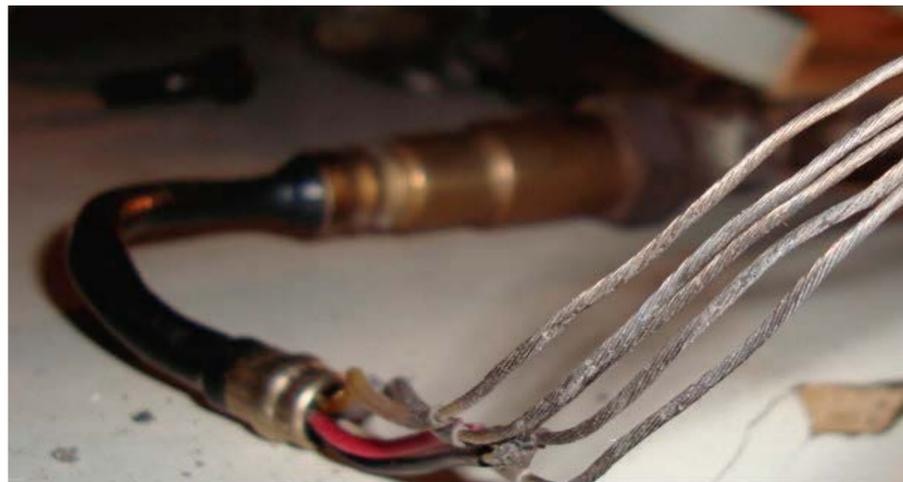
- **Instalación incorrecta**, sujeción de cables incorrecta, el mazo tiene contacto con el múltiple de escape causando el daño.
