GUÍA DE GARANTÍAS ALTERNADORES

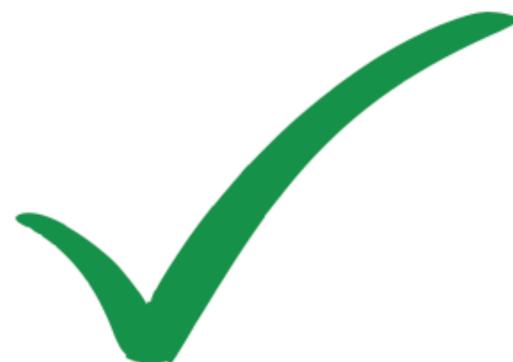
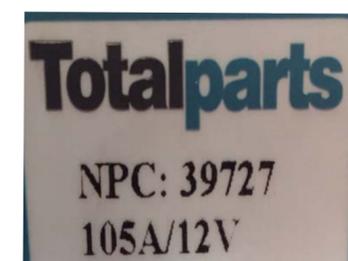
Piezas Totalparts

NPC

Código Proveedor

Lote

- Verifica que contengan la calcomanía metálica.
- Revisa que los grabados de la pieza sea propiedad de la marca **Totalparts**.

Recuerda que TODOS nuestros alternadores **Totalparts** están registradas con nuestros propios códigos. Favor de verificar que los grabados concuerden con el criterio que nuestra Garantía exige. Cualquier otro grabado diferente, la garantía será invalidada para el cliente.

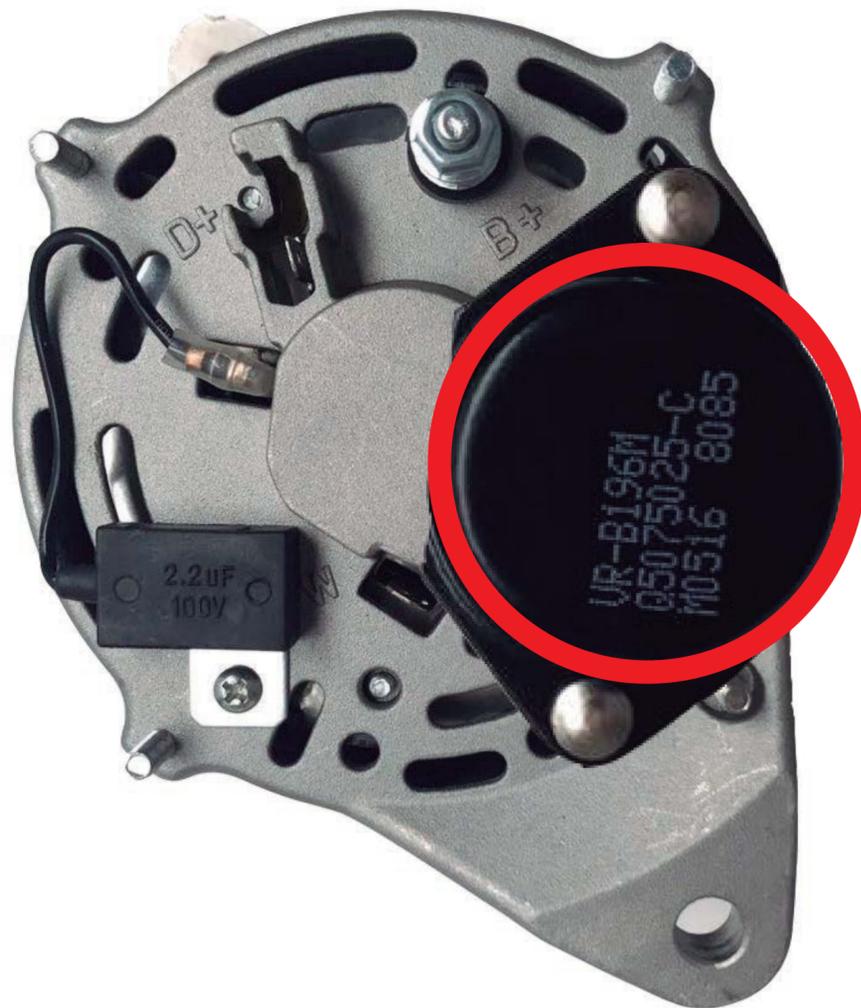
Piezas No Totalparts

- Ejemplos del grabado de la competencia.

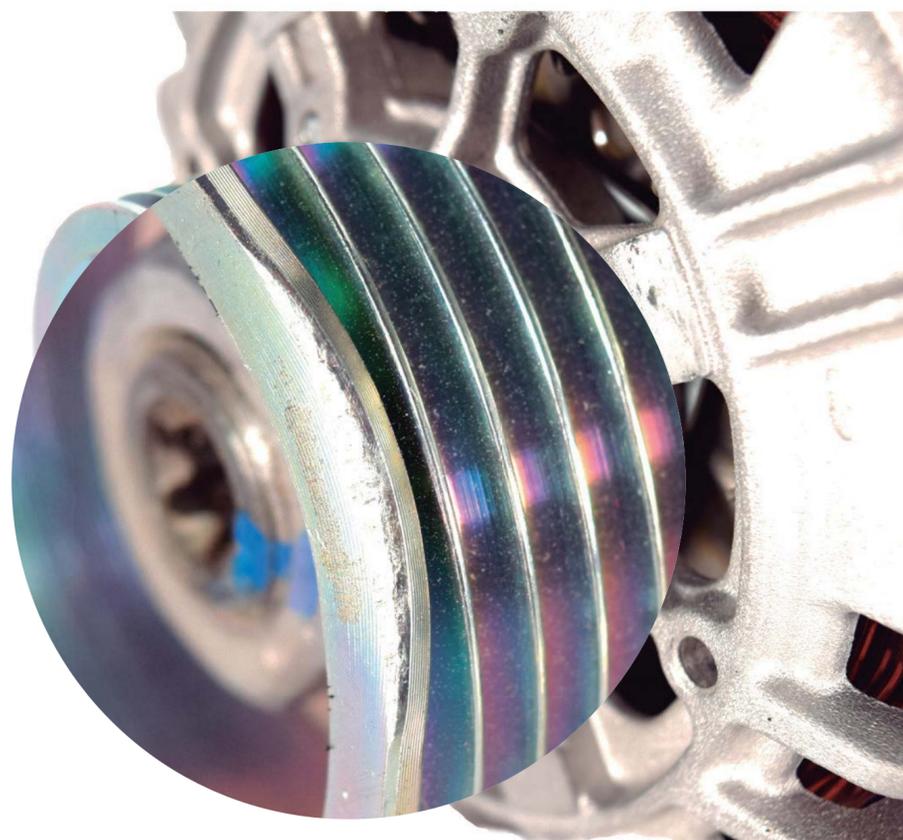
- Polea golpeada.

El contenido de imágenes son daños ocasionados por negligencia del usuario. Los daños son notables a la simple vista y no se tiene que DESARMAR para que sean evidentes. Si la pieza se desarma se habrán violado los sellos y será invalidada la garantía.

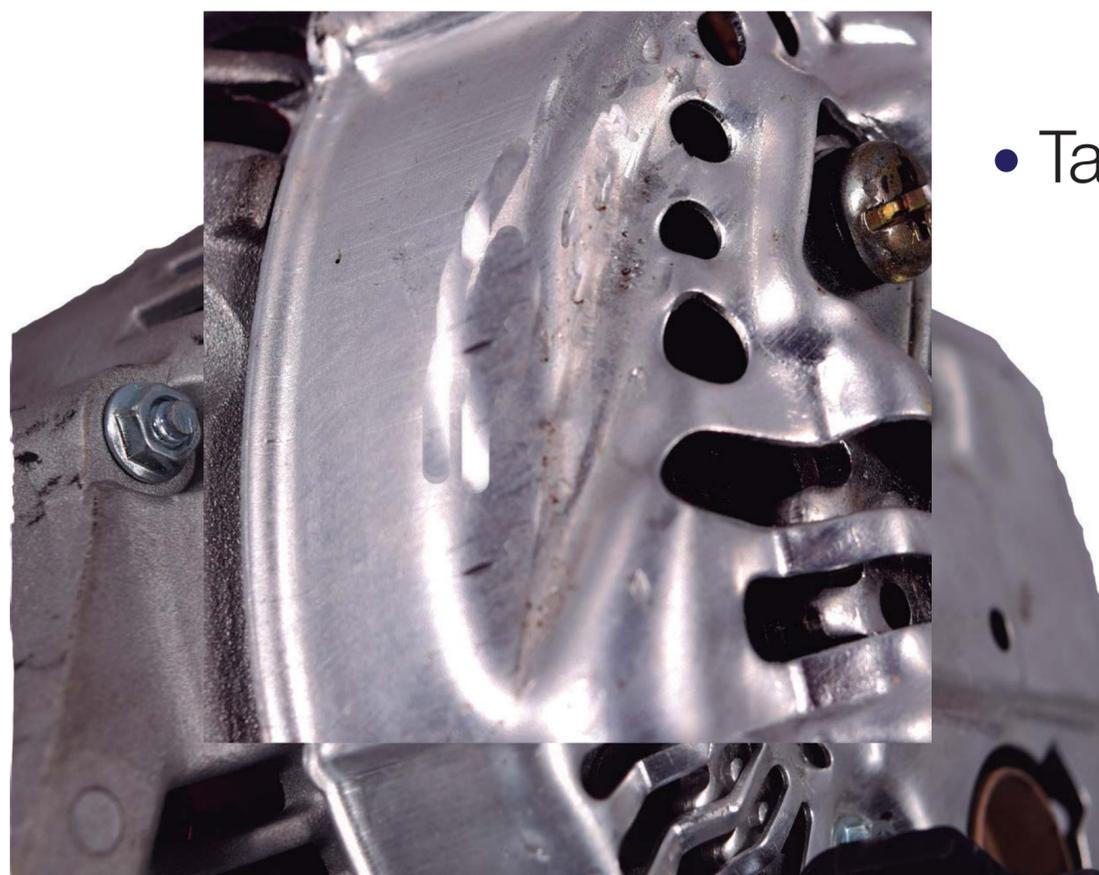
- Tapa golpeada.

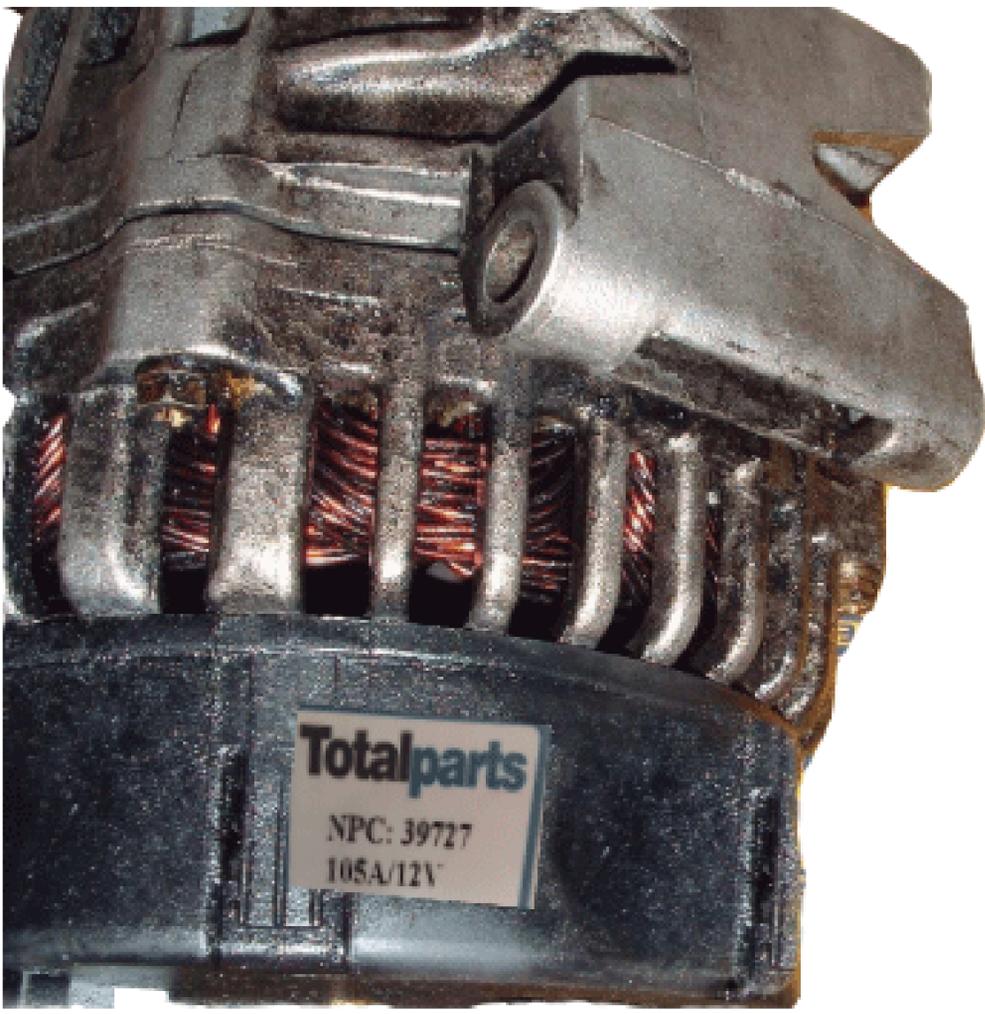
Piezas contaminadas por agentes externos

- La entrada de aceite causa que se forme una capa en los carbones, colector y estator. Los carbones empiezan a perder su dureza.
- Cuando el alternador se llega a contaminar de aceite debido a fugas en los empaques, sellos y líneas se forman capas de lubricante en el colector, en los carbones y estator.
- Esto causa que el desempeño del alternador se vea reducido dando un caso de que falle por completo.
